ENCYKLOPEDIA OKRĘTÓW WOJENNYCH

PANCERNIKI TYPU BISMARCK cz. 4

# BISMARCK TIRPITZ

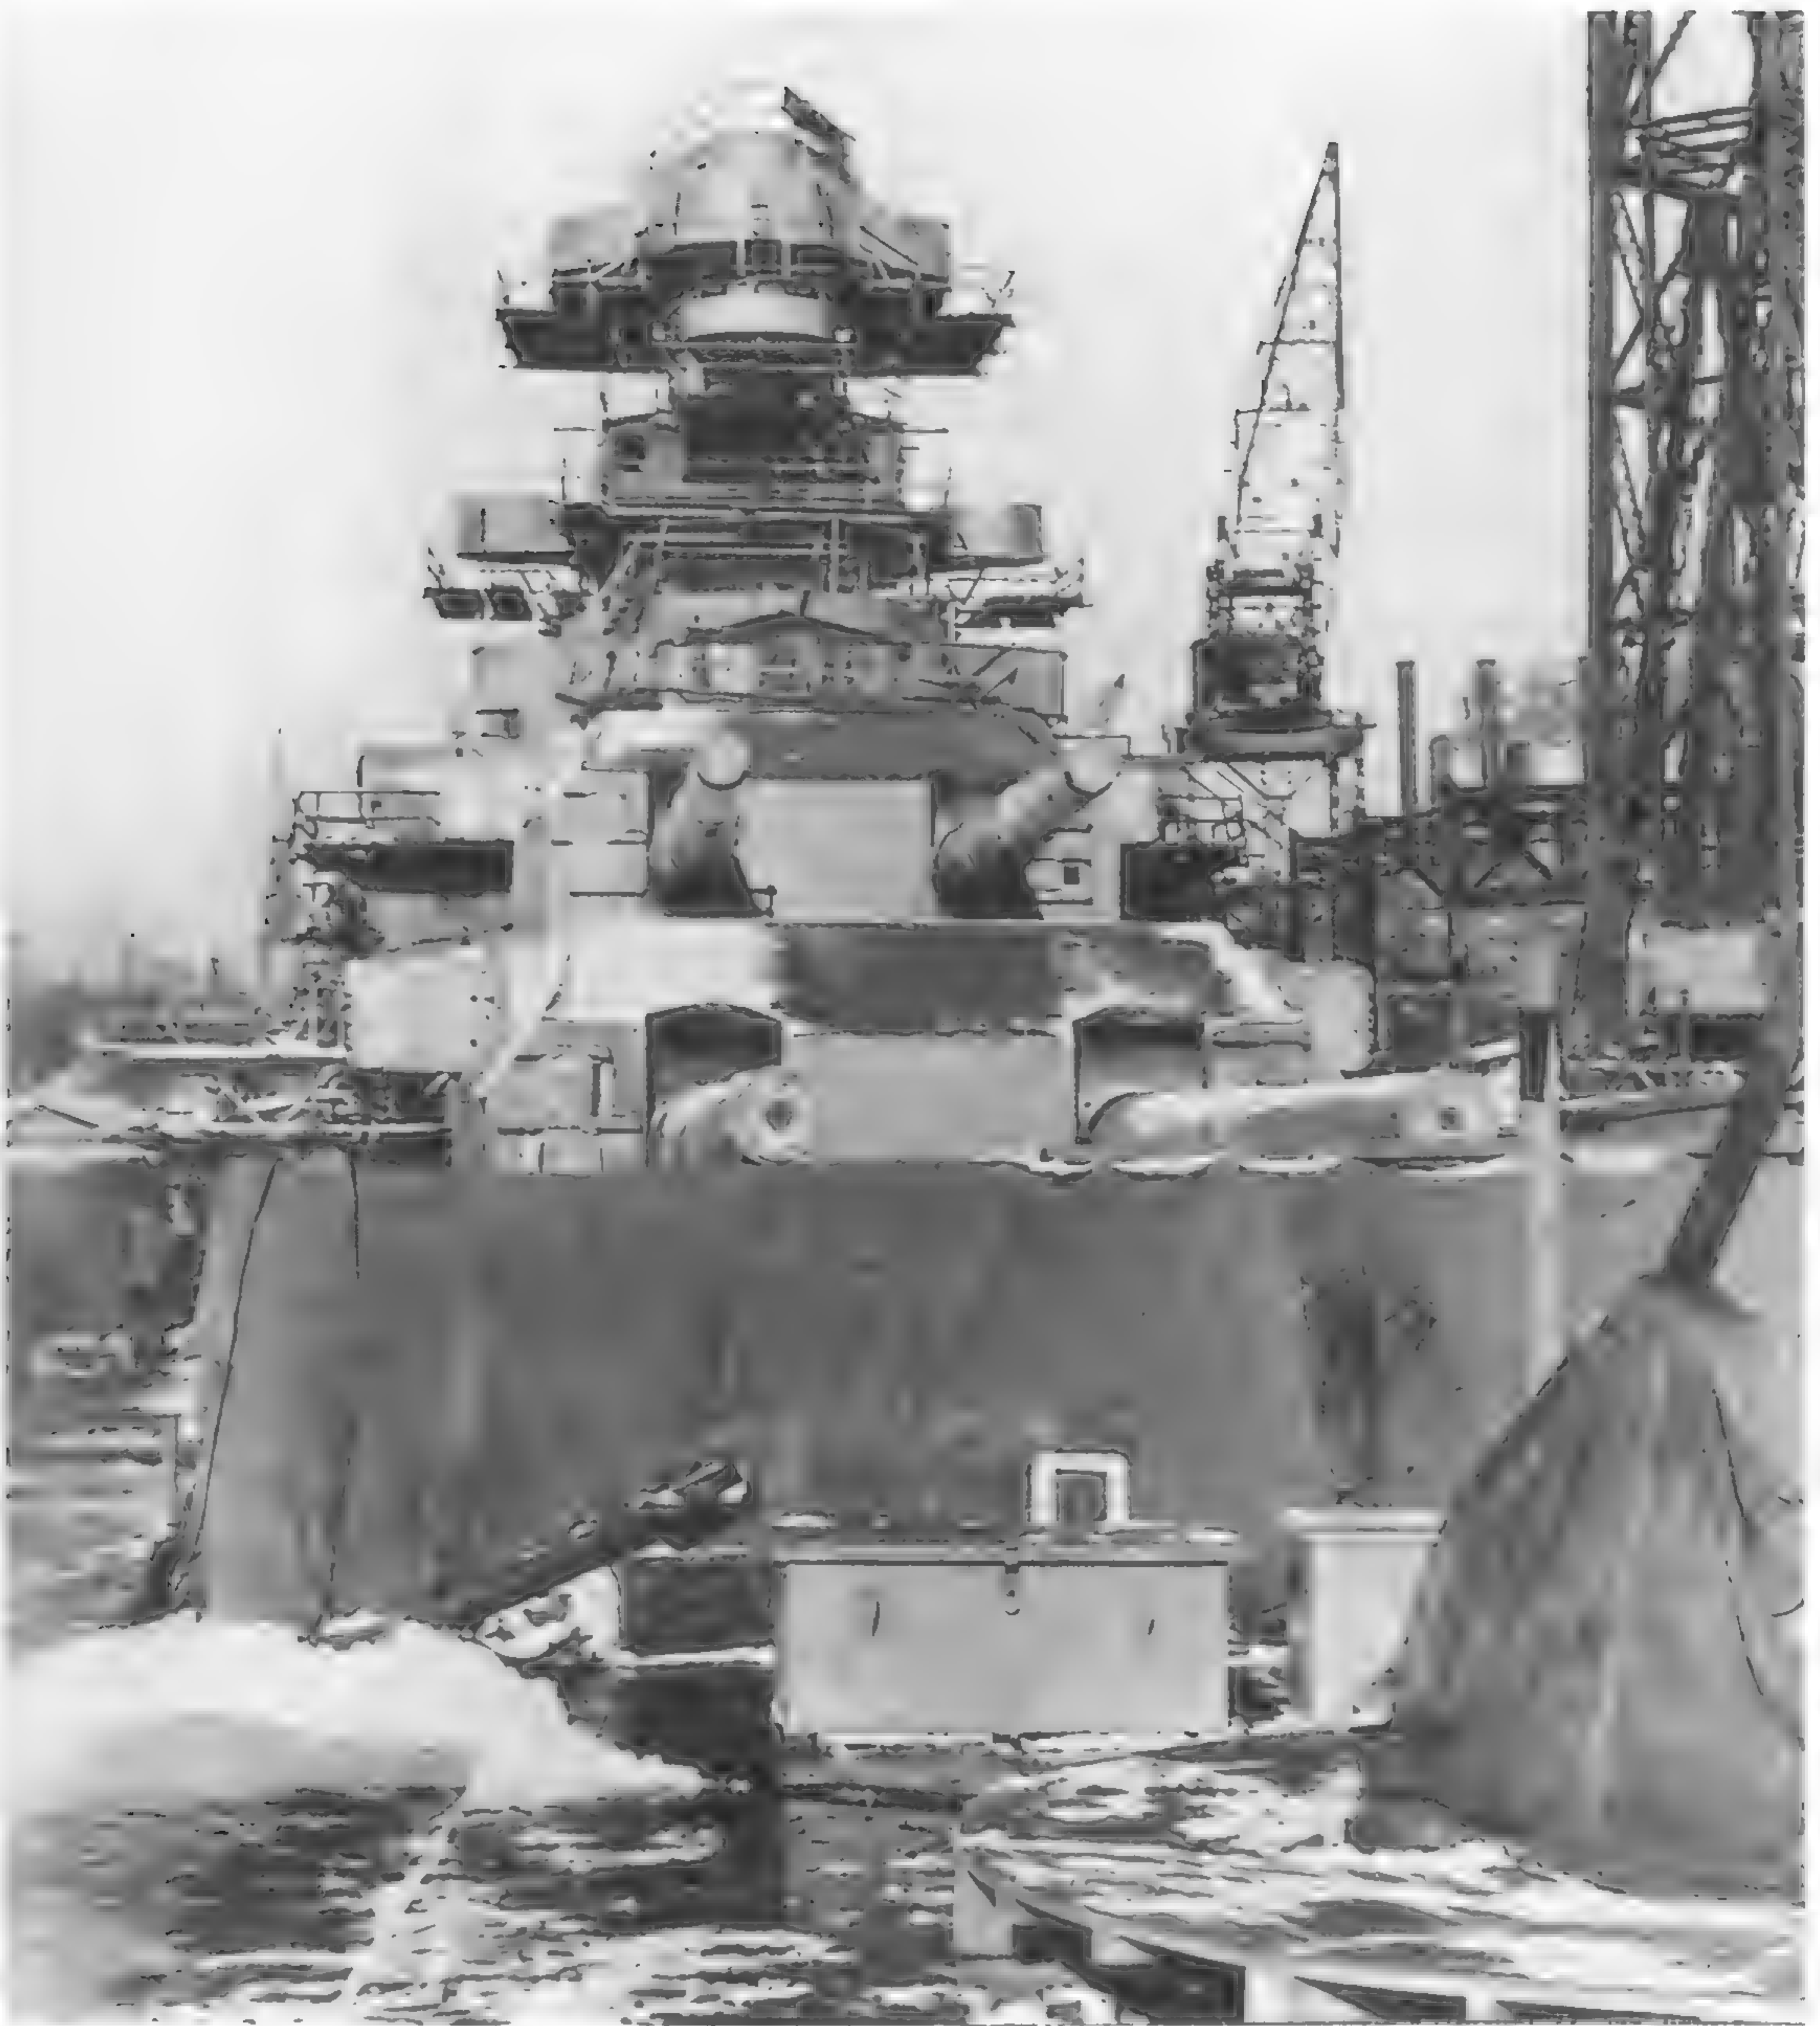
Widok od rufy *Bismarcka* zacumowanego przy wybrzeżu wyposażeniowym Blohm & Voss. Zdjęcie wykonano jesienią 1939 roku.

Stern view of the *Bismarck* moored at the fitting-out berth of the Blohm & Voss shipyard. Photo taken in the fall of 1939.

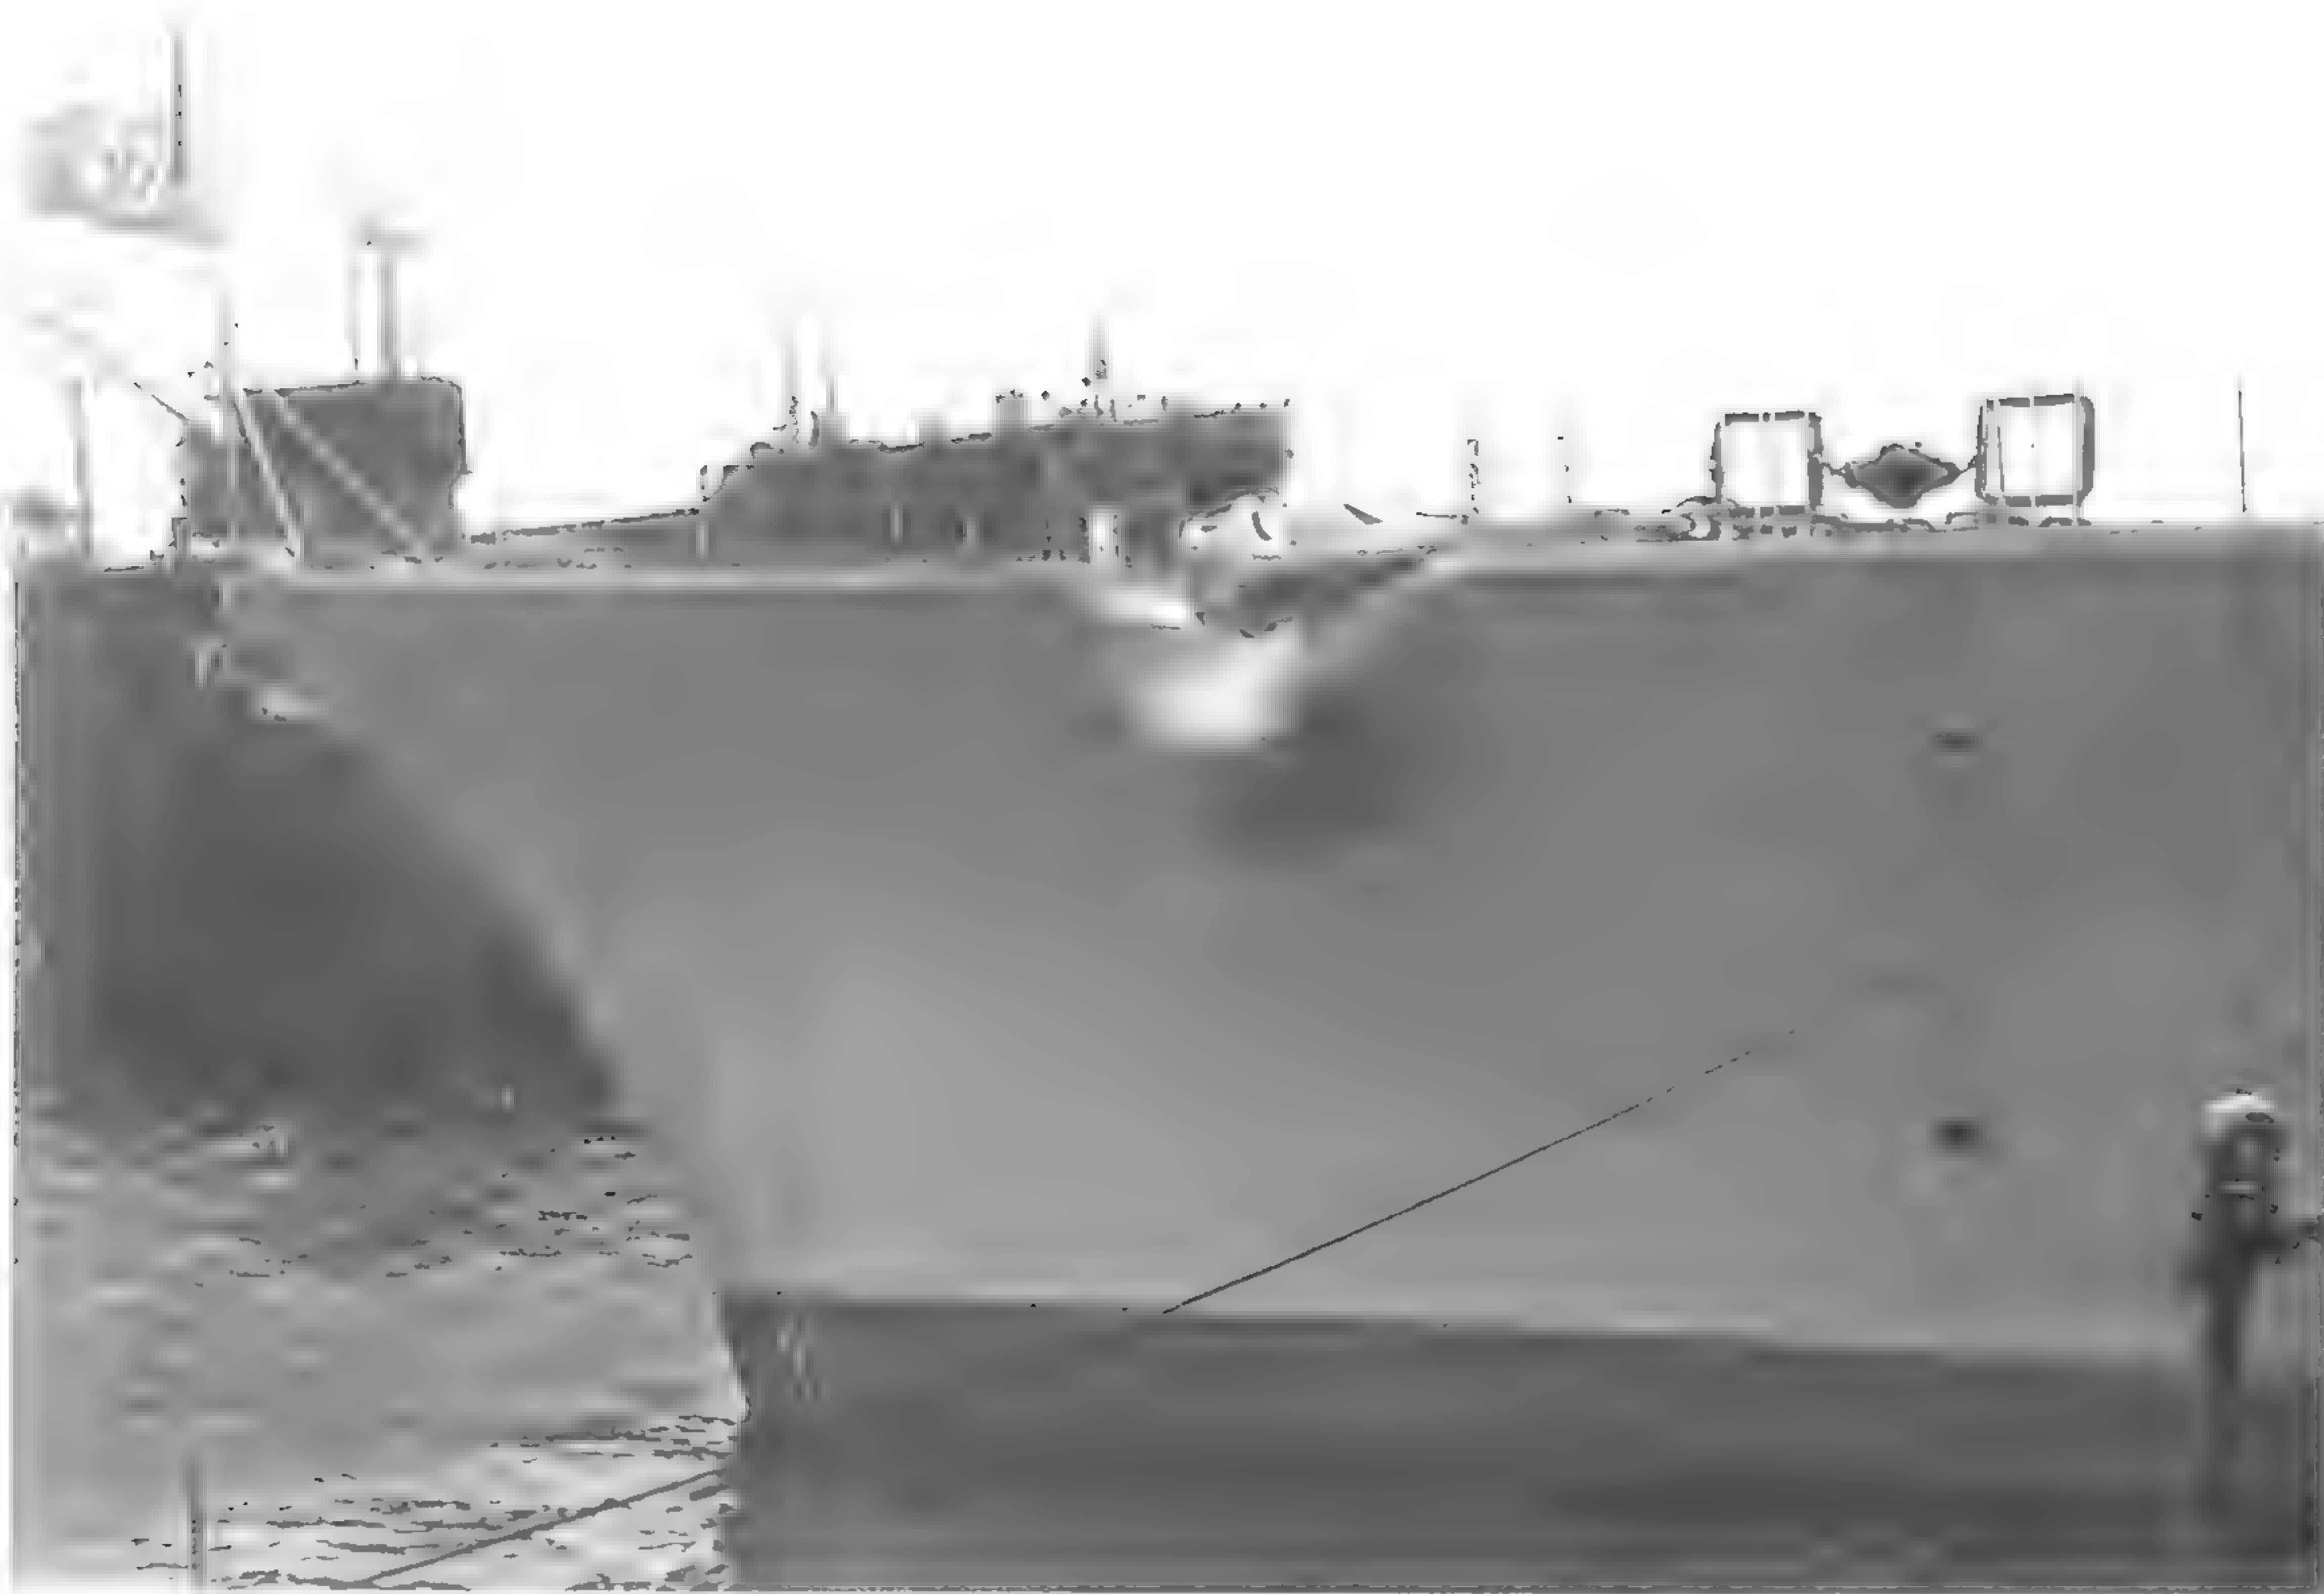
nia *Bismarcka* po przebudowie, już z nową stwą tzw. atlantycką. Zmiana dziobnicy zmieniła również dotychczasowe umiejscowienie znajdujących się do tej pory na burcie. Teraz zostały one umieszczone w specjalnych kołyskach na pokładzie.

of the *Bismarck* after the refit, already with the new so-called "Atlantic stem". The stem modification resulted in re-positioning of the ship's anchors, formerly hanging from the hawse pipes on the sides. After the stem refit, they were resting on main deck in special radles.

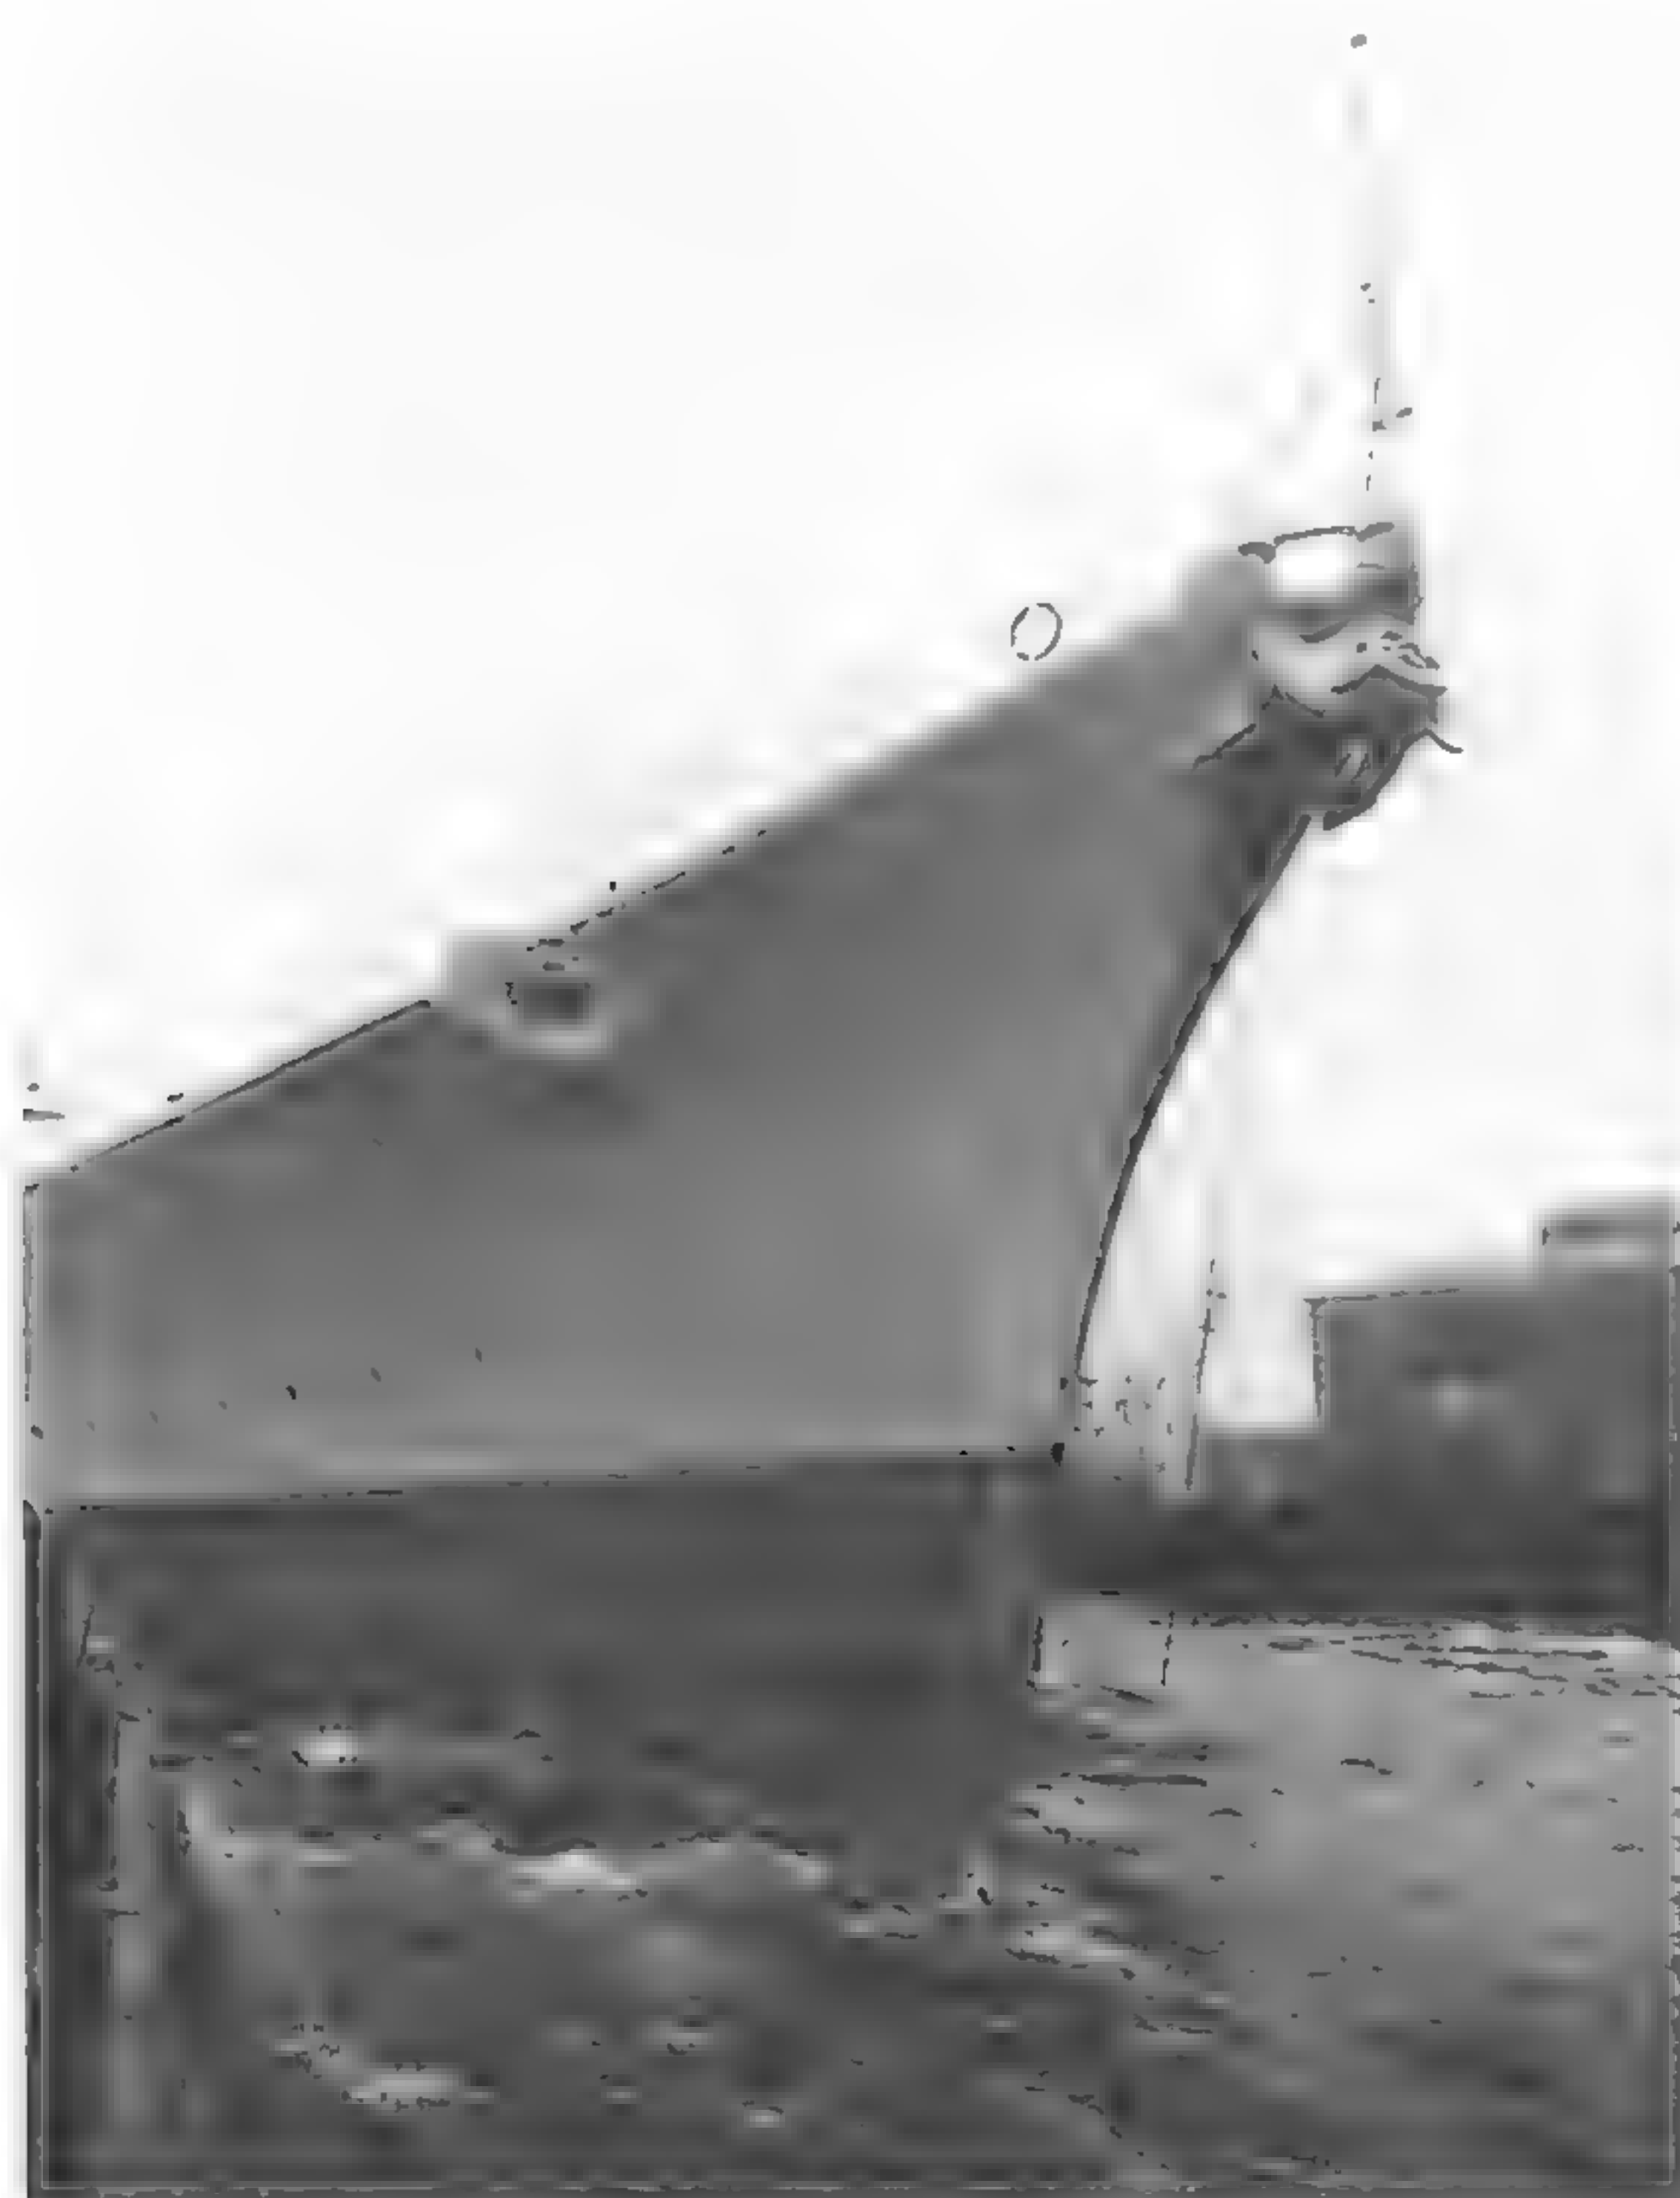
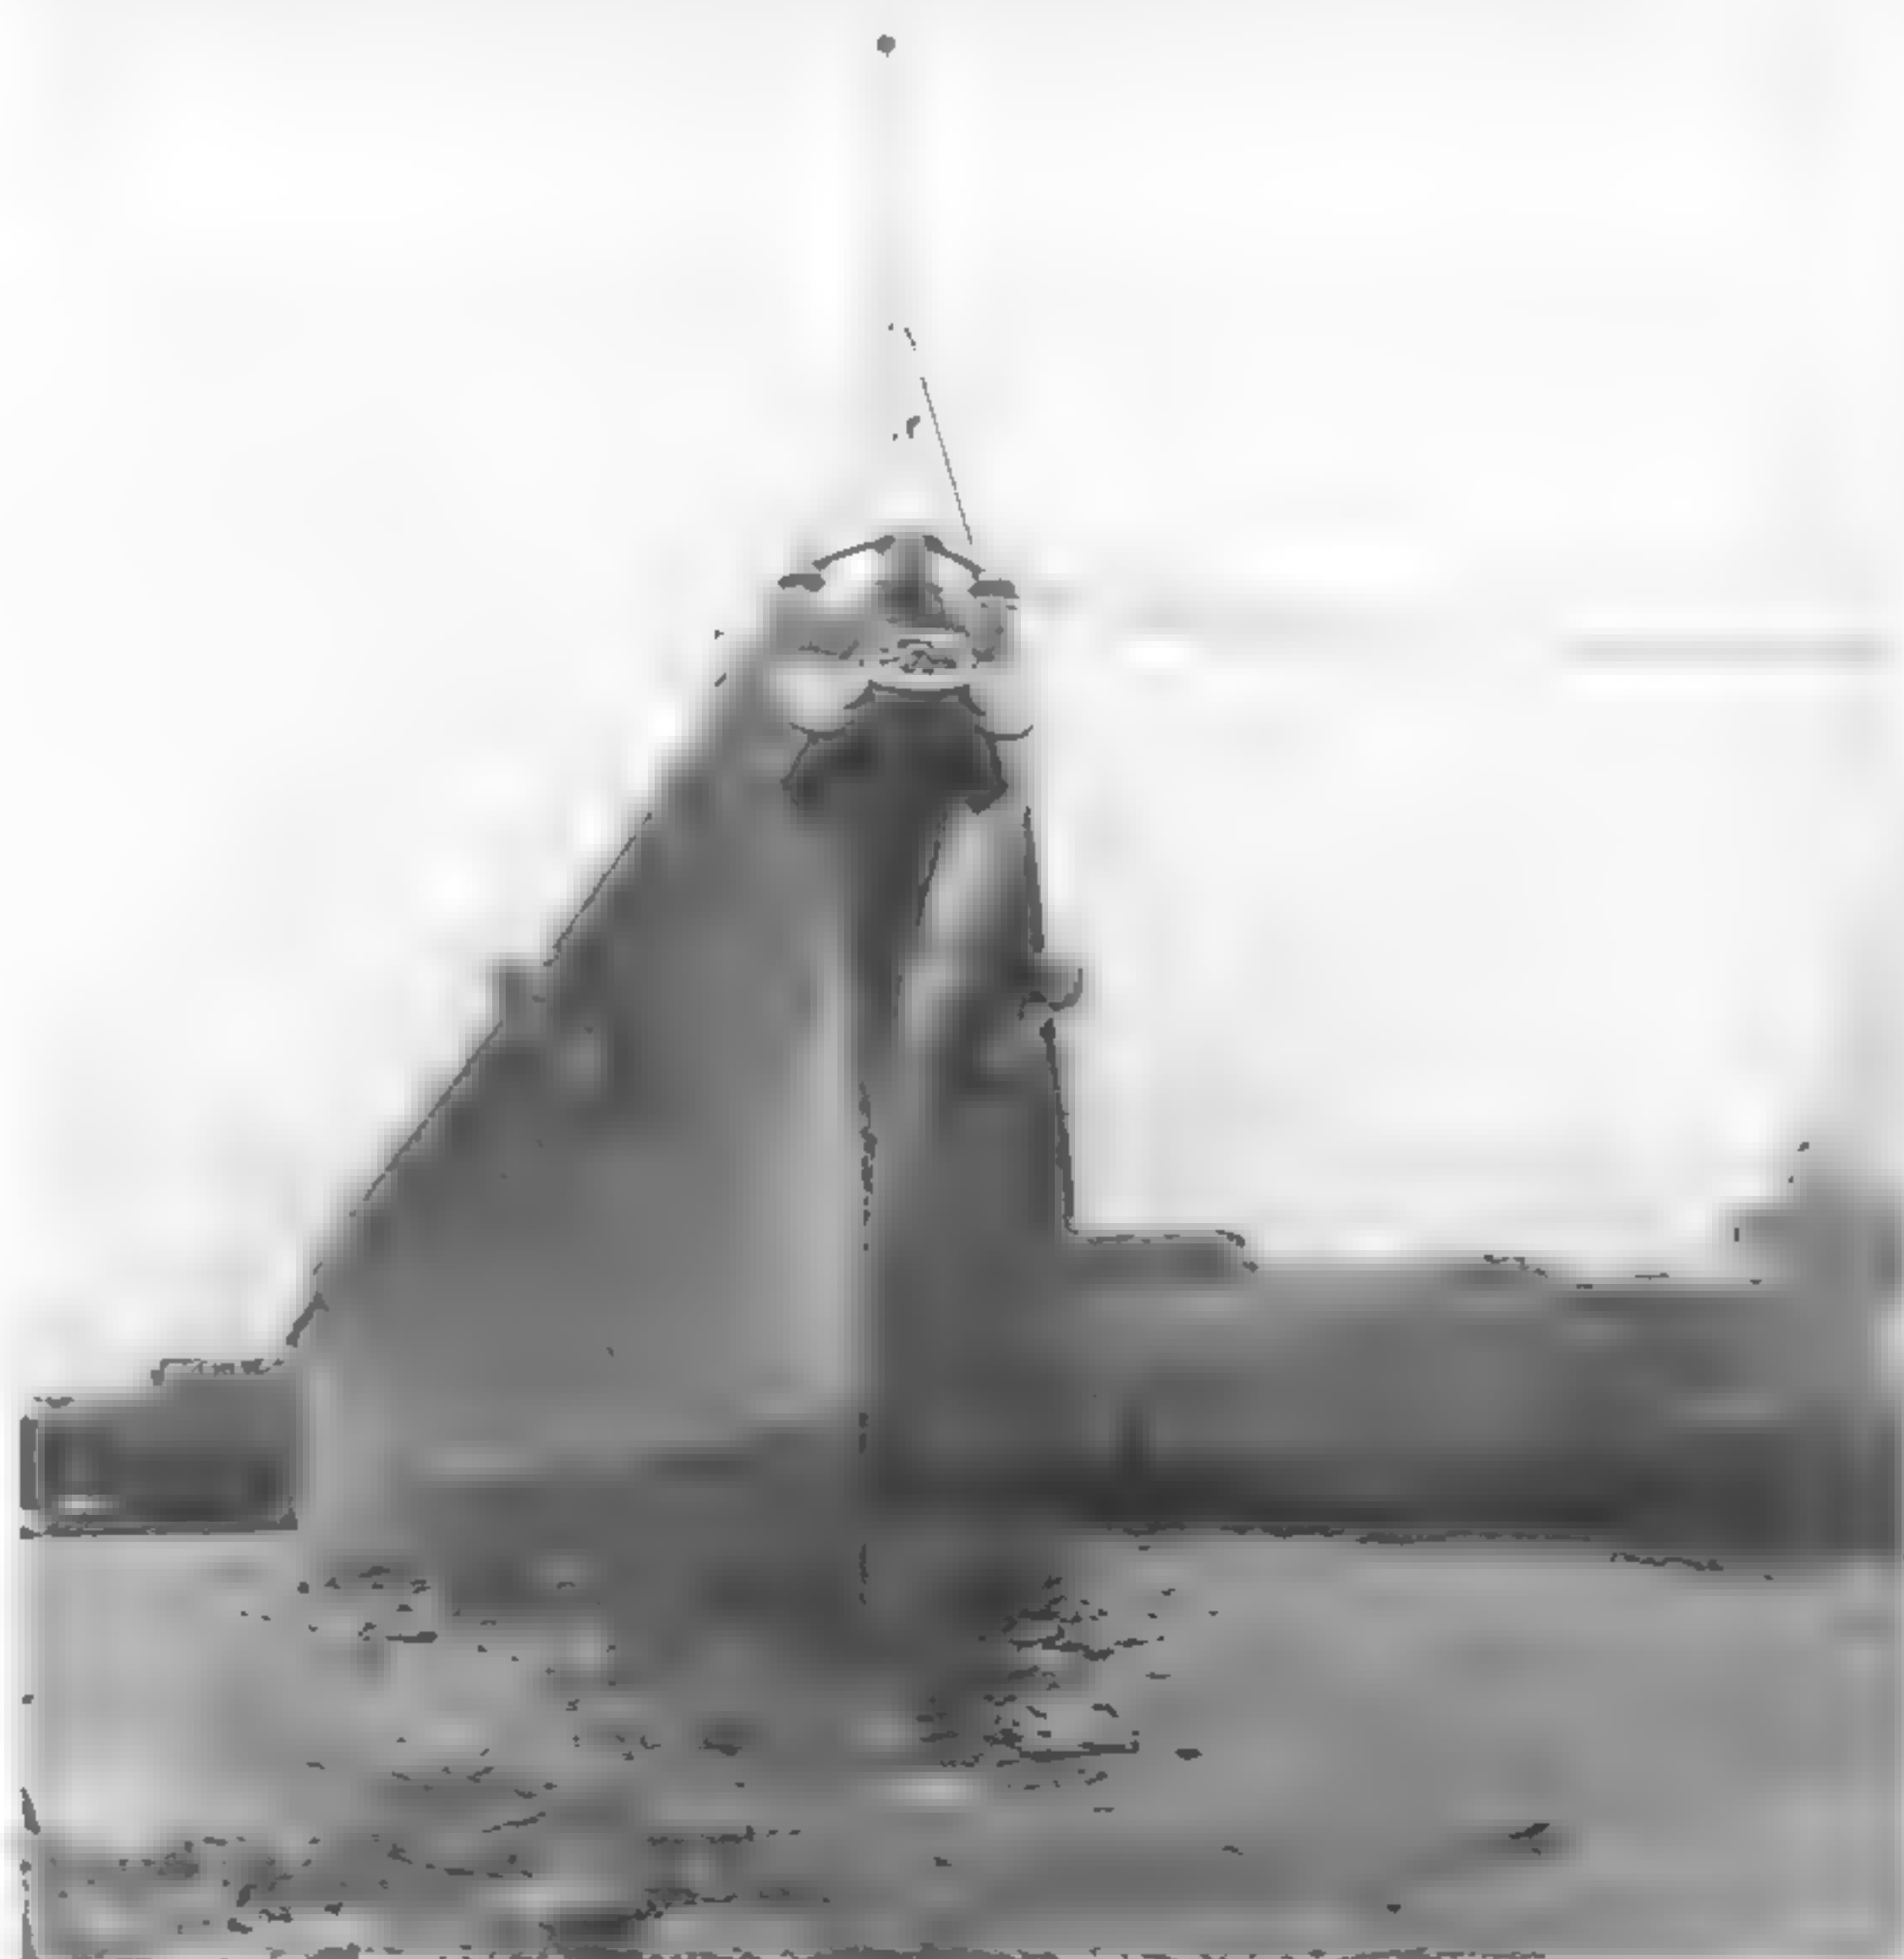
Powyżej: Stewa dziobowa *Bismarcka*.

Above: *Bismarck*'s stem and prow.

Left: *Bismarck*'s stem after modification. The new "Atlantic stem" improved the working condition for the front range-finder crews.

Kadłub pancernika został wodowany z prostą stewą dziobową i niewielką ilością bulajów w części dziobowej. Złe doświadczenia z prób morskich *Scharnhorsta* wykazały, że przy dużych prędkościach możliwości korzystania z pomostów, dalmierzy i dziobowej przedniej wieży artylerii głównej są ograniczone z powodu nadzwyczaj silnych rozbryzgów fal. Nowa stewa dziobowa *Bismarcka* zwiększyła długość całkowitą okrętu do 251,45 metra.

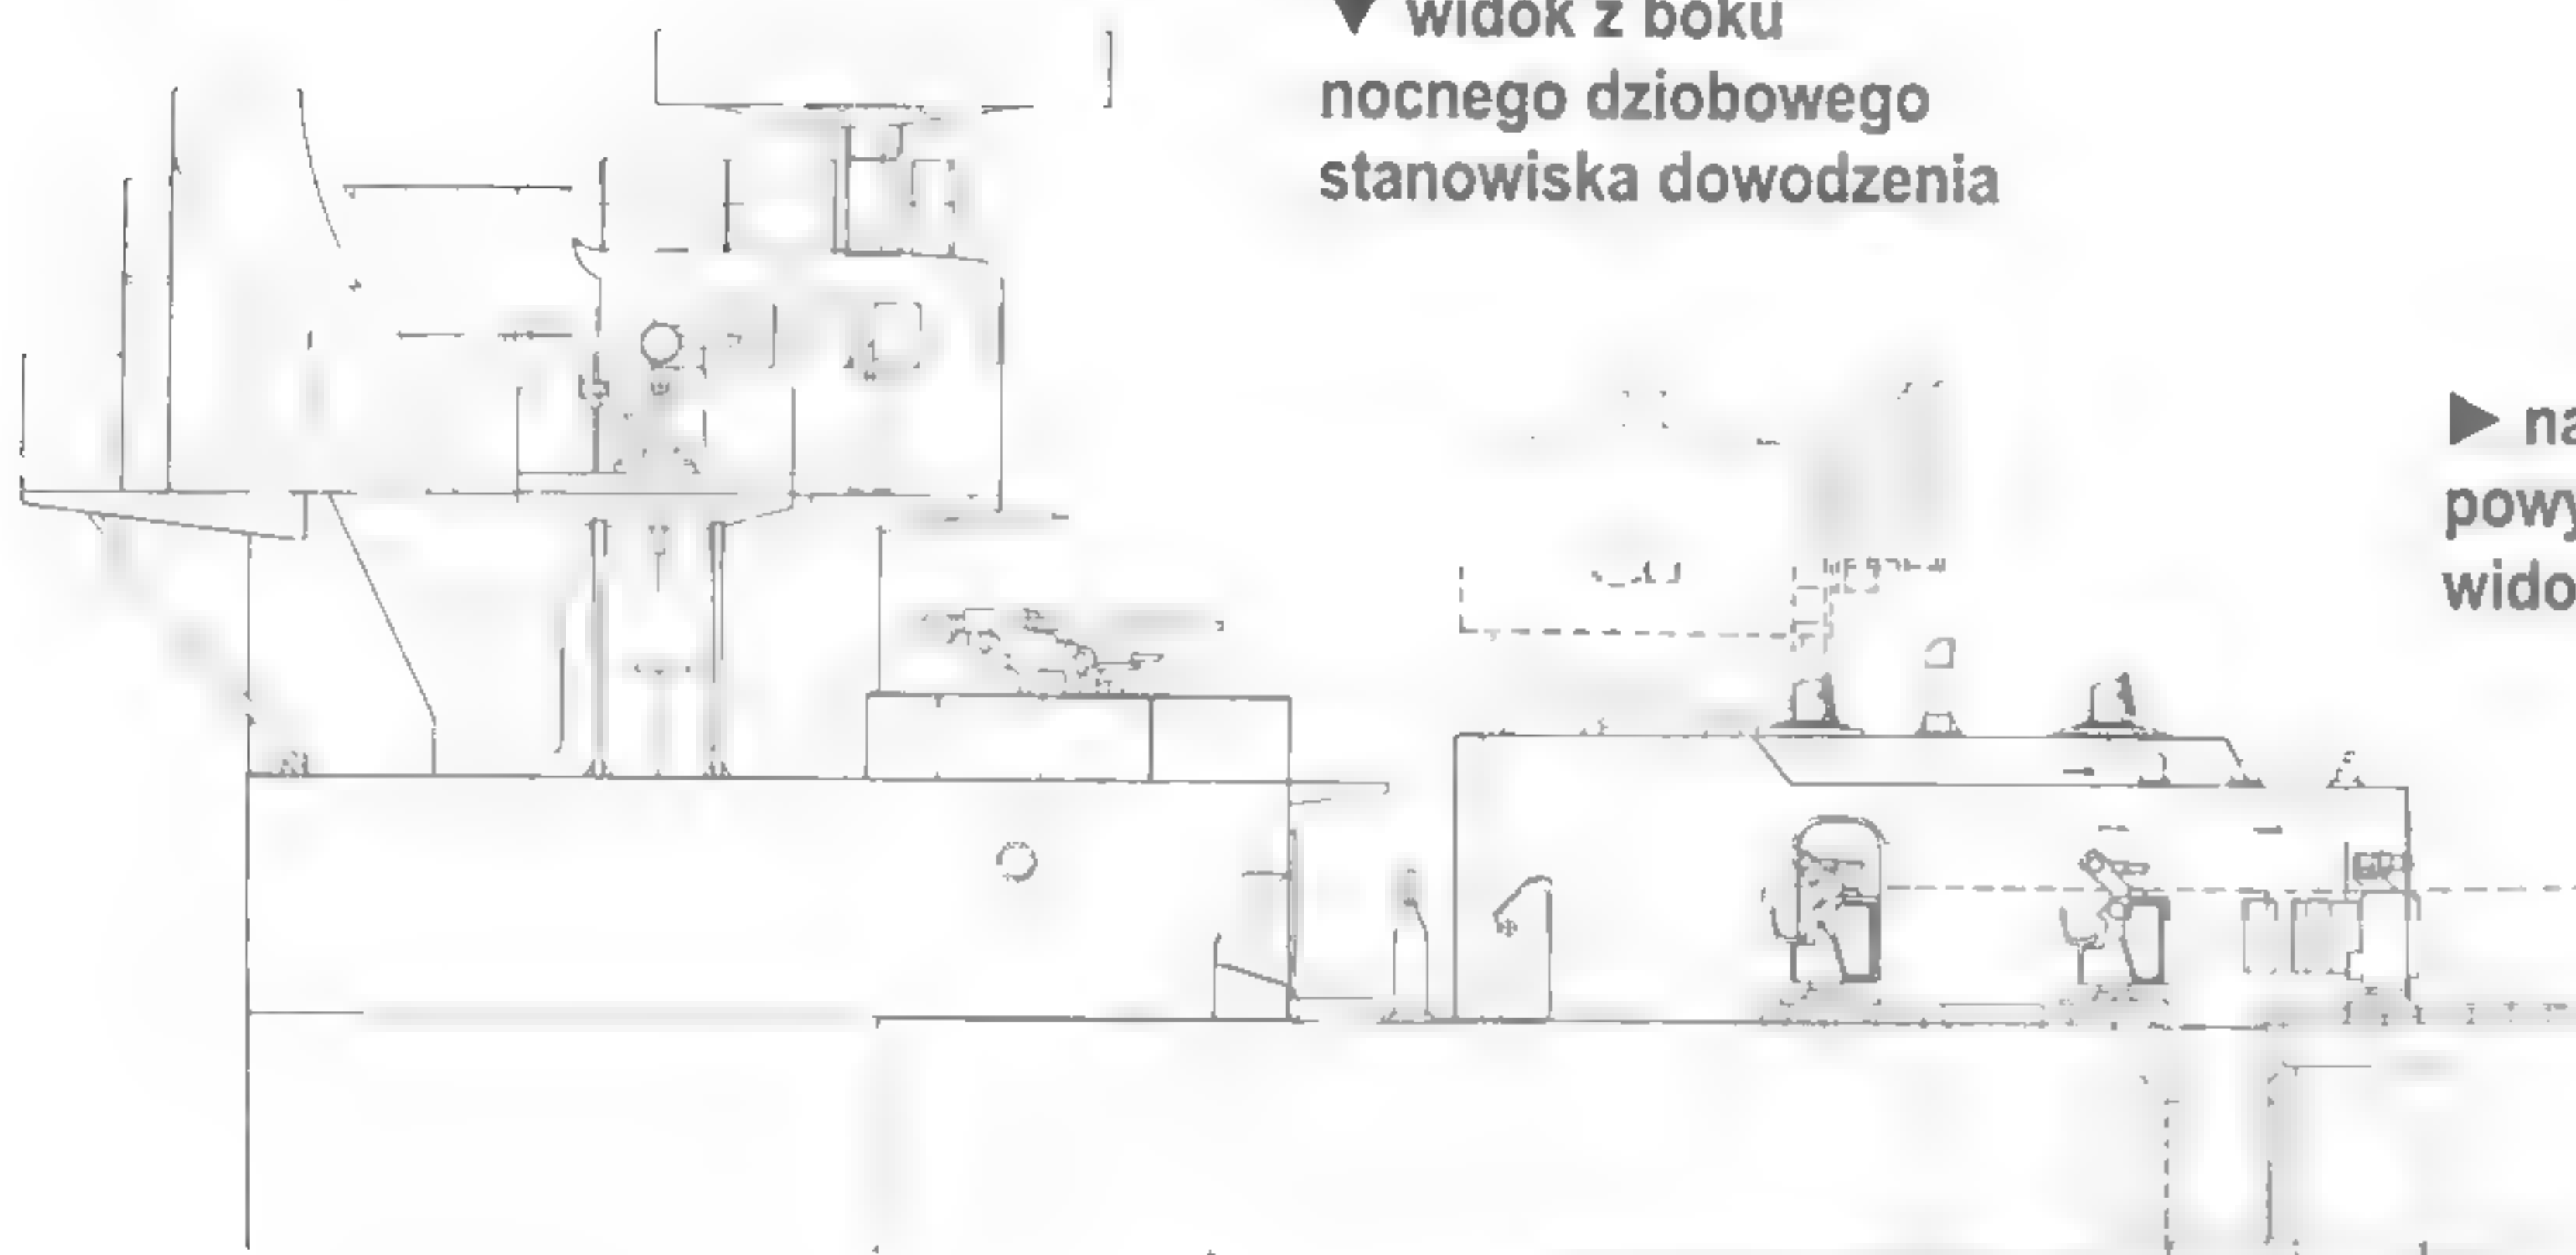
▼ widok z boku  
nocnego dziobowego  
stanowiska dowodzenia

▲ Fore night  
commanding post  
side view

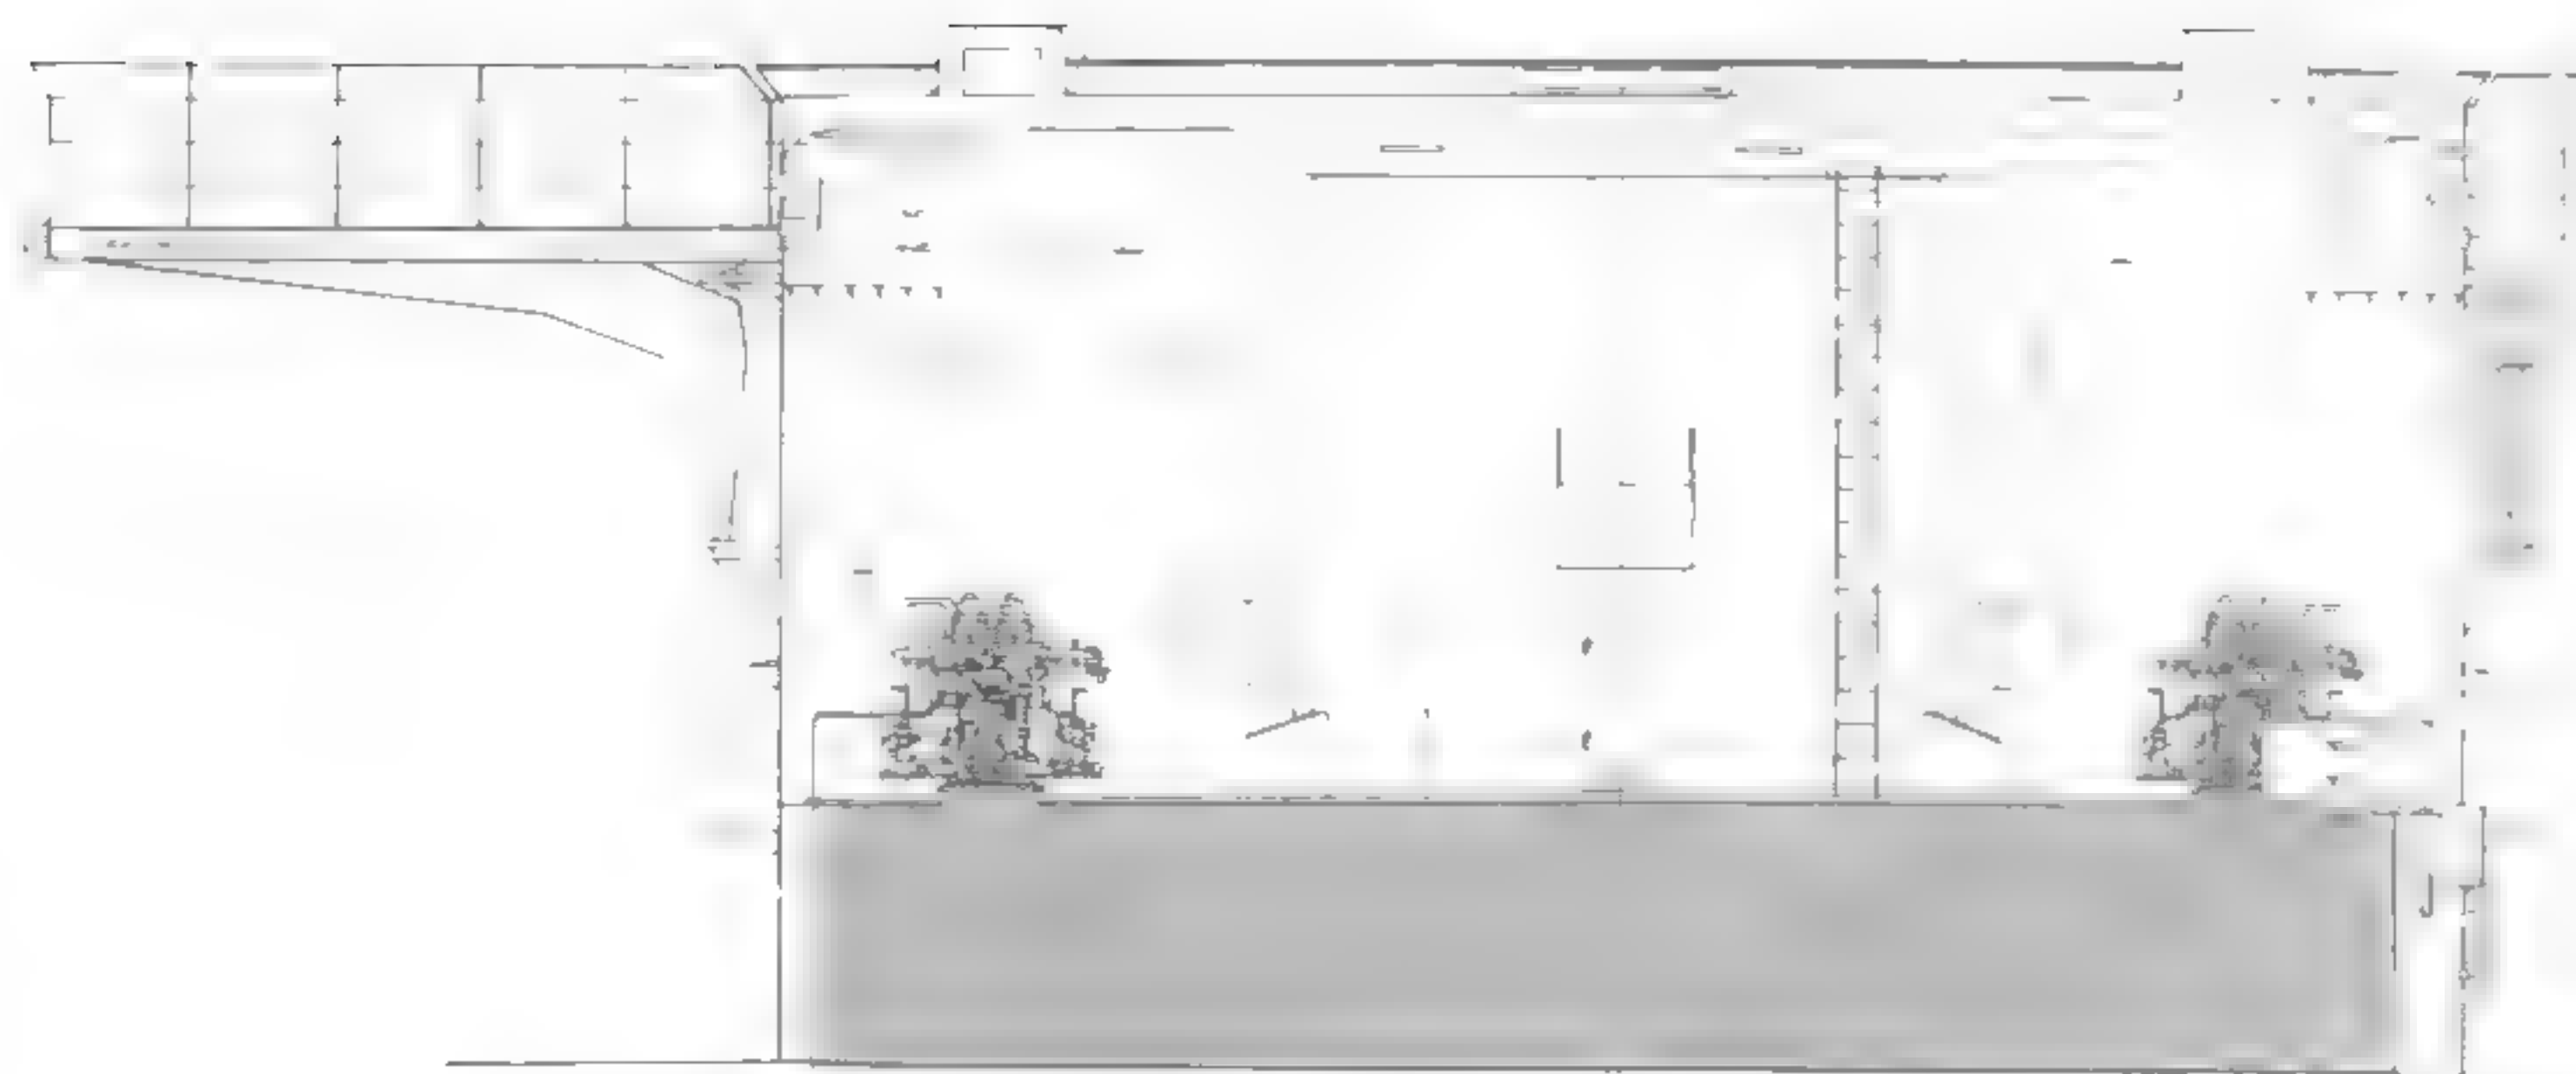
▲ Main super-  
structure  
frame 164.9  
front view

▲ nadbudówka  
dziobowa  
wręga 164.9  
widok od dziobu
